**UNIVERSIDAD NACIONAL INTERCULTURAL DE LA SELVA
CENTRAL JUAN SANTOS ATAHUALPA**

“Efectos de la vegetación y tipo de suelo en la estabilidad del talud vial,
Marankiari, Chanchamayo, 2023”

TESIS

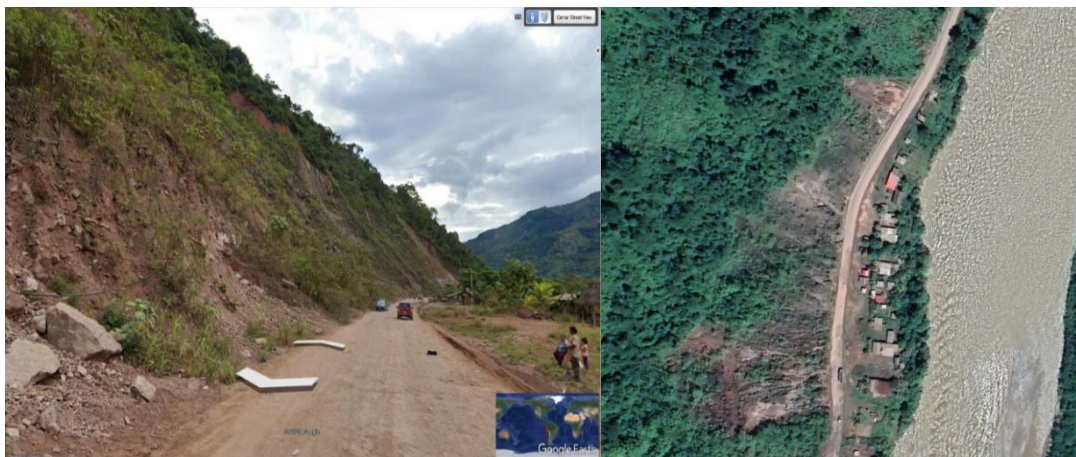
Vista del perfil y vista en planta del talud de corte en el centro poblado Marankiari.

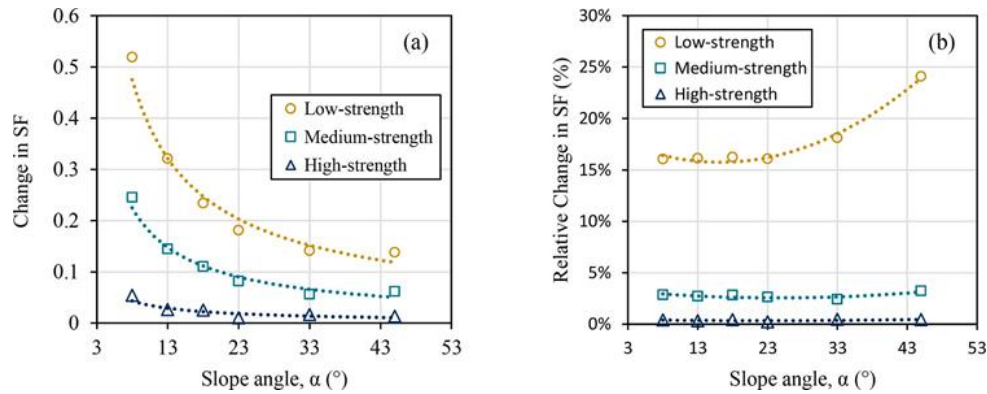
Cambios de F.S en suelos de distintas resistencias.

Nota. Impactos integrados del tipo de suelo y la vegetación en la estabilidad de taludes, por Emadi et al. (2021, pág. 10), Ecological Modelling.

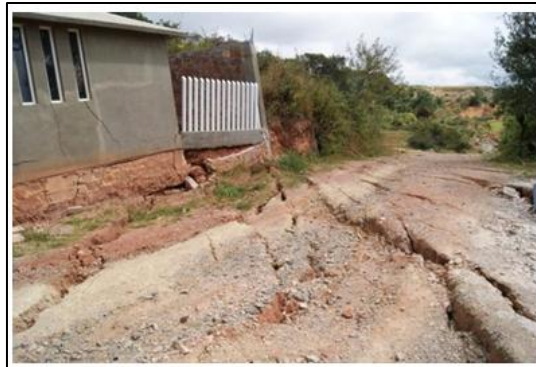
- Falla por deslizamiento superficial: Es continuo y lento que se presenta en la inclinación afectando grandes áreas y no tiene transición violenta entre la masa móvil e inmóvil también, el desplazamiento puede ocurrir por una o varias capas según el movimiento progresivo menciona (García Romero, 2020, pág. 11).

Falla superficial.

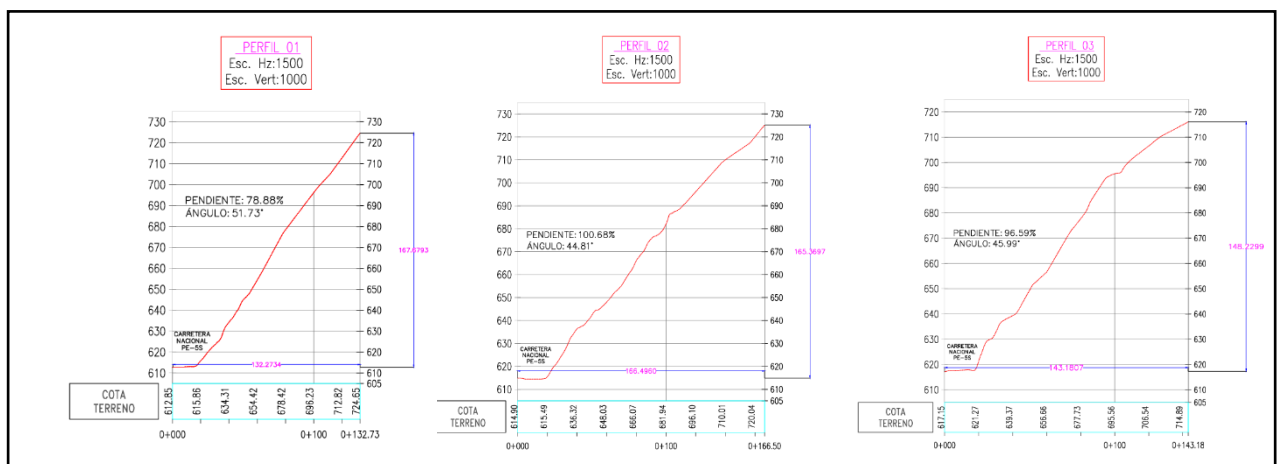
Figura 21

Perfiles transversales del talud

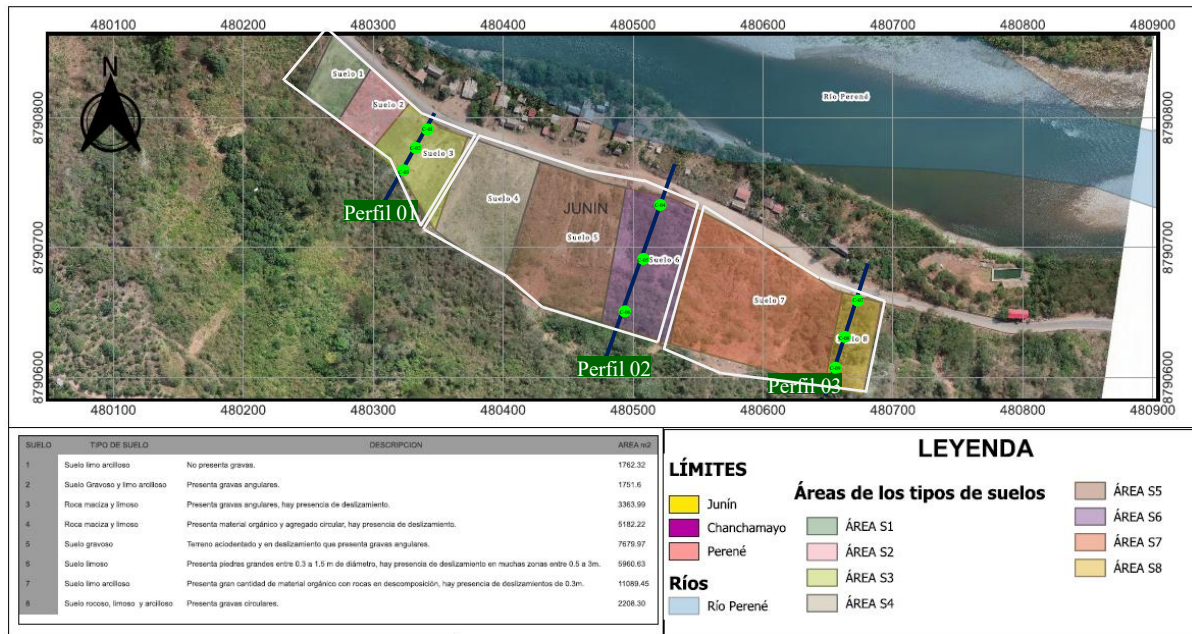
Mapeo de tipos de suelos del talud

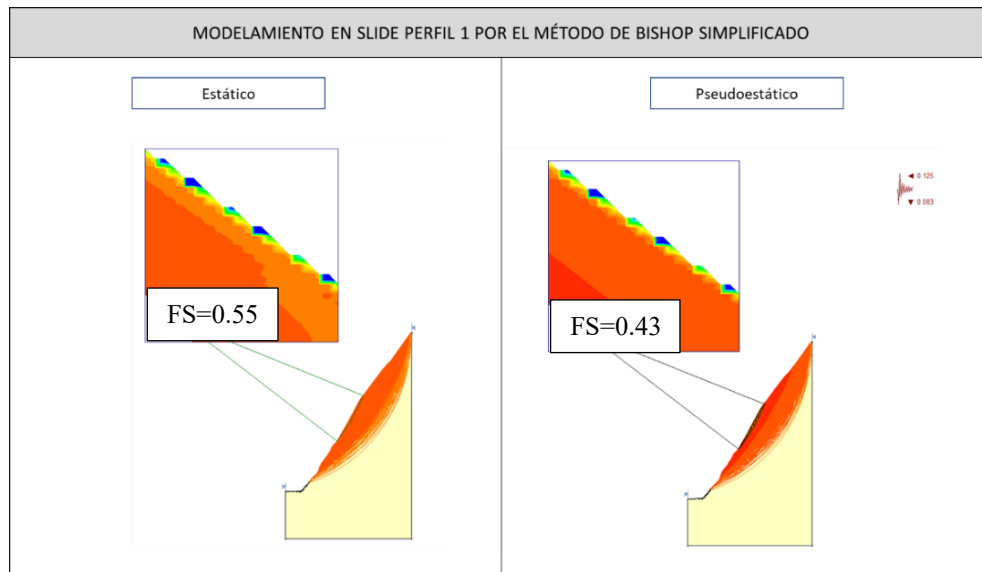
Modelamiento estático y pseudoestático sin vegetación del talud

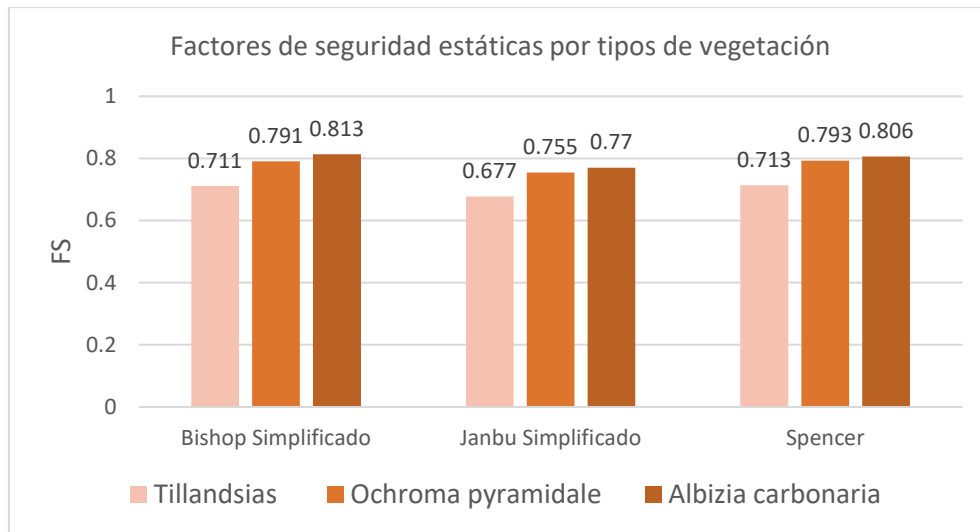
Condiciones estáticas del perfil 1 con vegetación

En los tres métodos de análisis, se observó que la especie *Albizia carbonaria* tuvo el mayor efecto en el factor de seguridad (0.813, 0.770 y 0.806), seguida por la especie *Ochroma pyramidale* (0.791, 0.755 y 0.793). La especie vegetal *Tillandsias* mostró el menor efecto (0.711, 0.677 y 0.713).

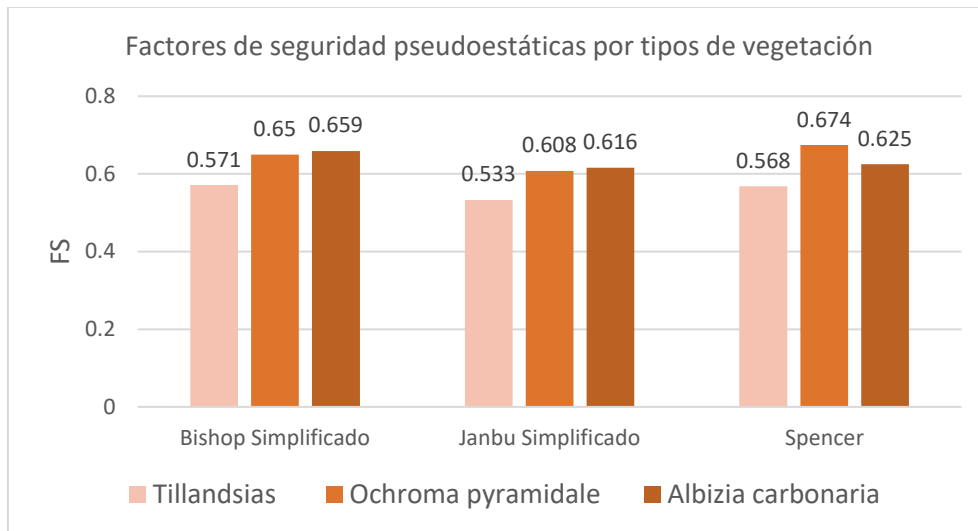
Condiciones pseudoestáticas del perfil 1 con vegetación

Se determinó que las especies con mayor efecto es la especie Albizia carbonaria cuyos valores son 0.659, 0.616 y 0.625 y con valores casi similares la especie Ochroma pyramidale con 0.650, 0.608 y 0.674. La especie Tillandsias presentó el menor efecto en el factor de seguridad, con valores de 0.571, 0.533 y 0.568.

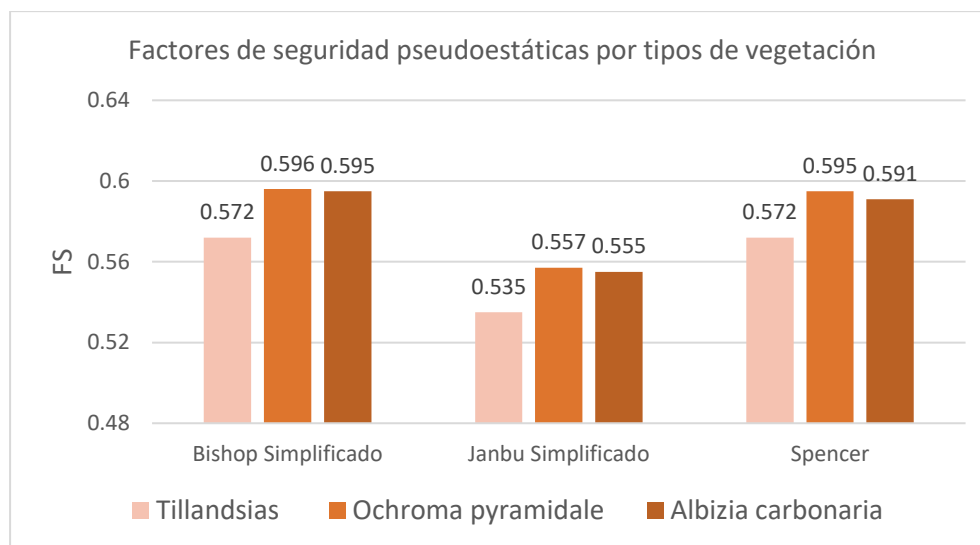
Condiciones pseudoestáticas del perfil 3 con vegetación

Se observó una ligera variación en los factores de seguridad de las especies Ochroma pyramidale y Albizia carbonaria según los métodos aplicados. Sin embargo, es importante destacar que estas especies tuvieron un efecto mayor en el factor de seguridad en comparación con Tillandsias, que presentó valores de 0.572, 0.535 y 0.572.

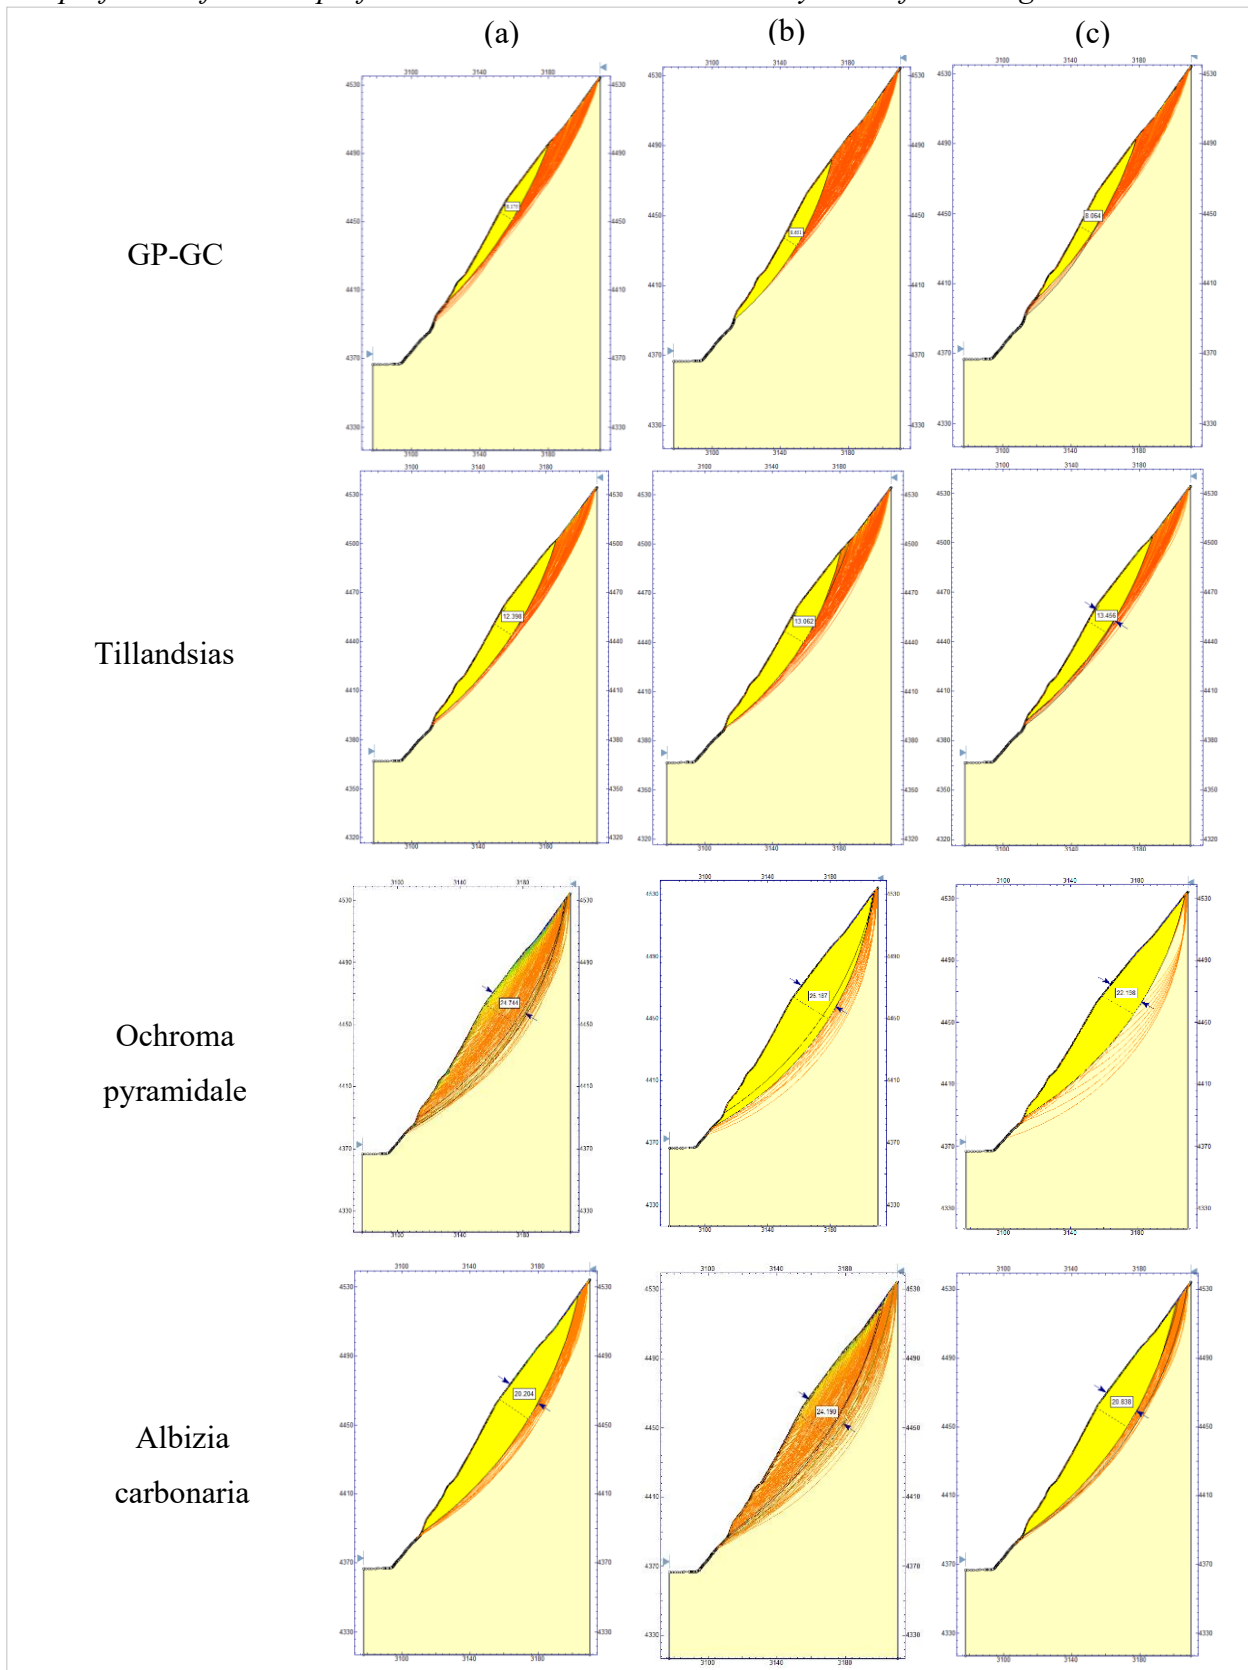
Superficie de falla del perfil 01 en condiciones estáticas sin y con refuerzo vegetal.

Nota: (a). Bishop simplificado (b). Janbu simplificado (c). Spencer.

En el modelamiento del talud del perfil 01, bajo condiciones estáticas, se observó en la superficie mínima del centro de deslizamiento (color anaranjado) el cual indica la superficie de falla del talud. Adicionalmente, se mostró la superficie de deslizamiento requerida (color amarillo), cuyo aumento incrementó el factor de seguridad. El radio de curvatura dentro del contorno de la superficie de falla no representó una relación directa con respecto al efecto de la vegetación.

Se observó que la vegetación *Ochroma pyramidale* mostró el mayor efecto en la reducción de la superficie de deslizamiento, evidenciado por los valores de flecha acotada más altos (24.774, 26.187 y 22.19) en la superficie amarilla. En comparación, *Albizia carbonaria* presentó valores de 20.204, 24.190 y 20.838. Las *Tillandsias*, con valores de 12.398, 13.062 y 13.456, tuvieron un efecto mínimo en la disminución de la superficie de falla, acercándose a los valores de la superficie sin refuerzo vegetal (8.175, 8.651 y 8.064).

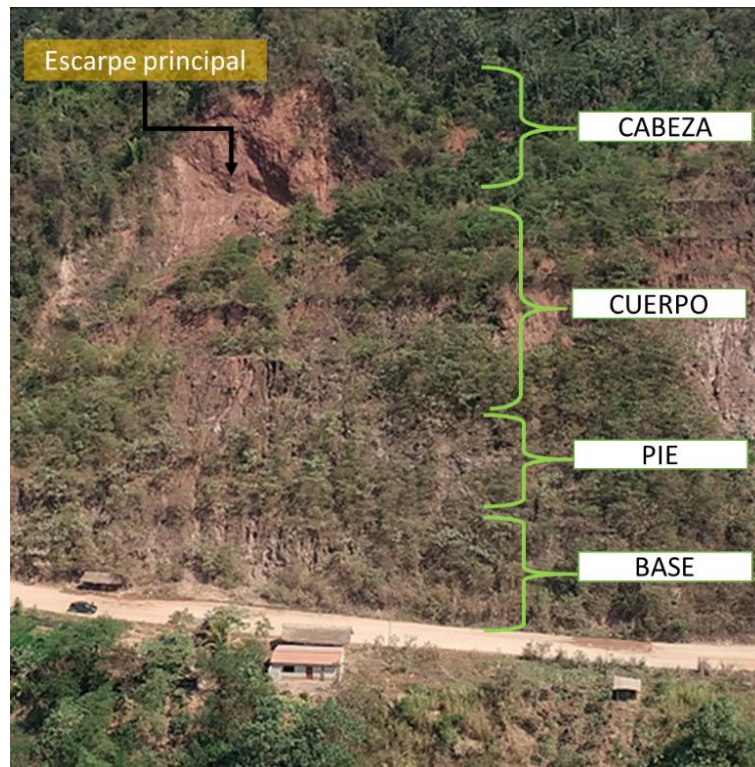
Perfil 02

En el perfil 02, dentro del tramo km 16+718 al km 16+817, se observó desprendimiento de masa de suelo desde la línea divisora entre cabeza y cuerpo, el cual se deslizó llegando hasta la base del talud, por lo que se determinó que estas rodaduras de masa de tierra presentaron una falla rotacional. Además, el tramo ya poseía un escarpe principal.

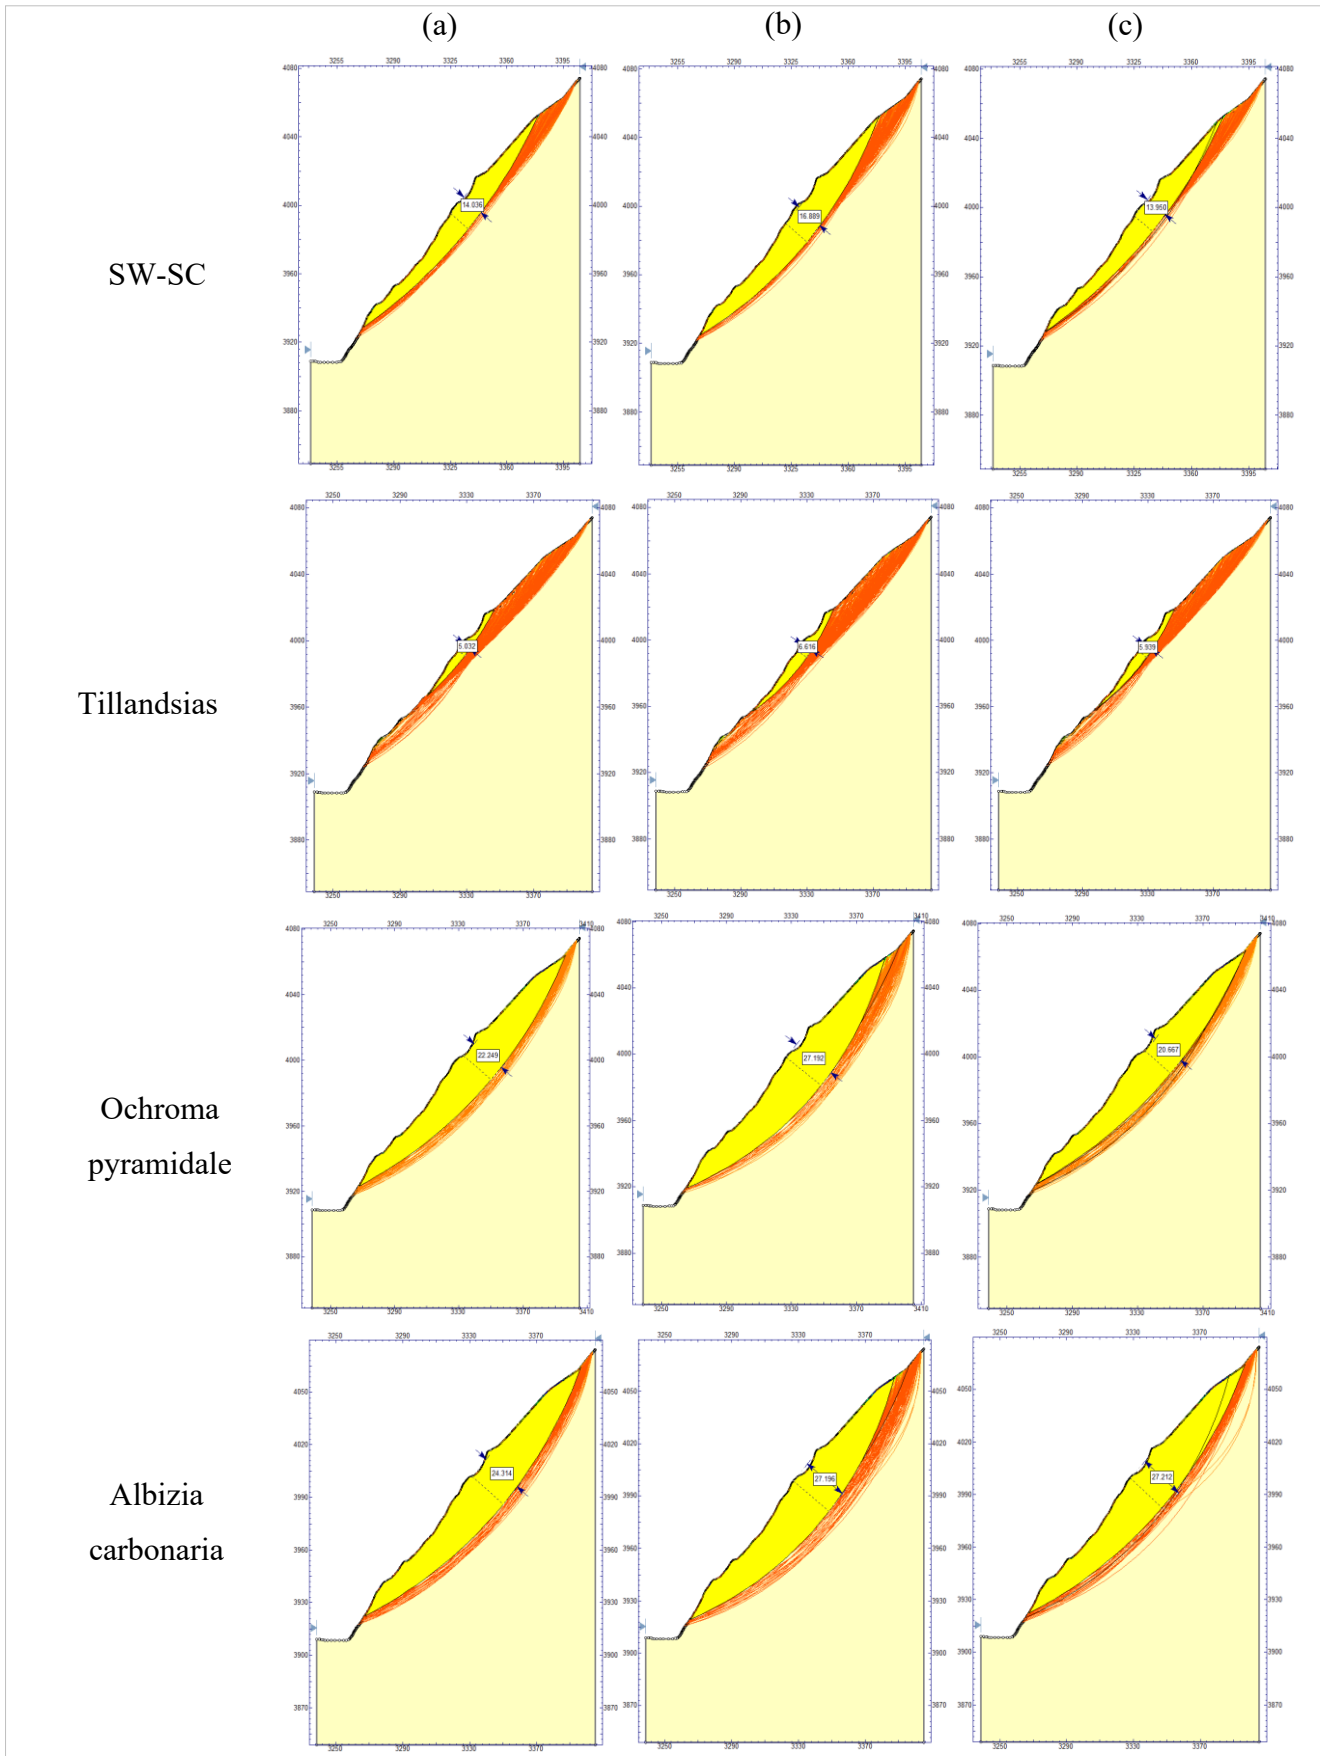
Superficie de falla del perfil 02 en condiciones pseudoestáticas sin y con refuerzo vegetal.

Nota: (a). Bishop simplificado **(b).** Janbu simplificado **(c).** Spencer.

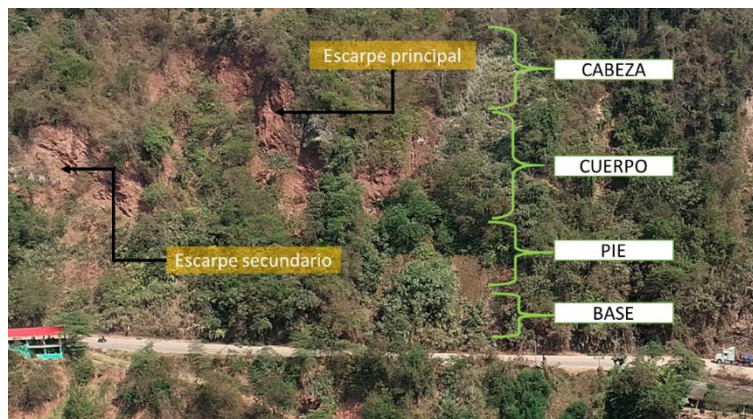
Perfil 03

En el perfil 03, dentro del tramo km 16+817 al km 16+926, se observó desprendimiento de masa de suelo solo en el cuerpo, sin perjudicar la base del talud, por lo que se determinó que estas rodaduras de masa de tierra presentaron una falla rotacional. Además, el tramo ya poseía un escarpe principal y secundario.

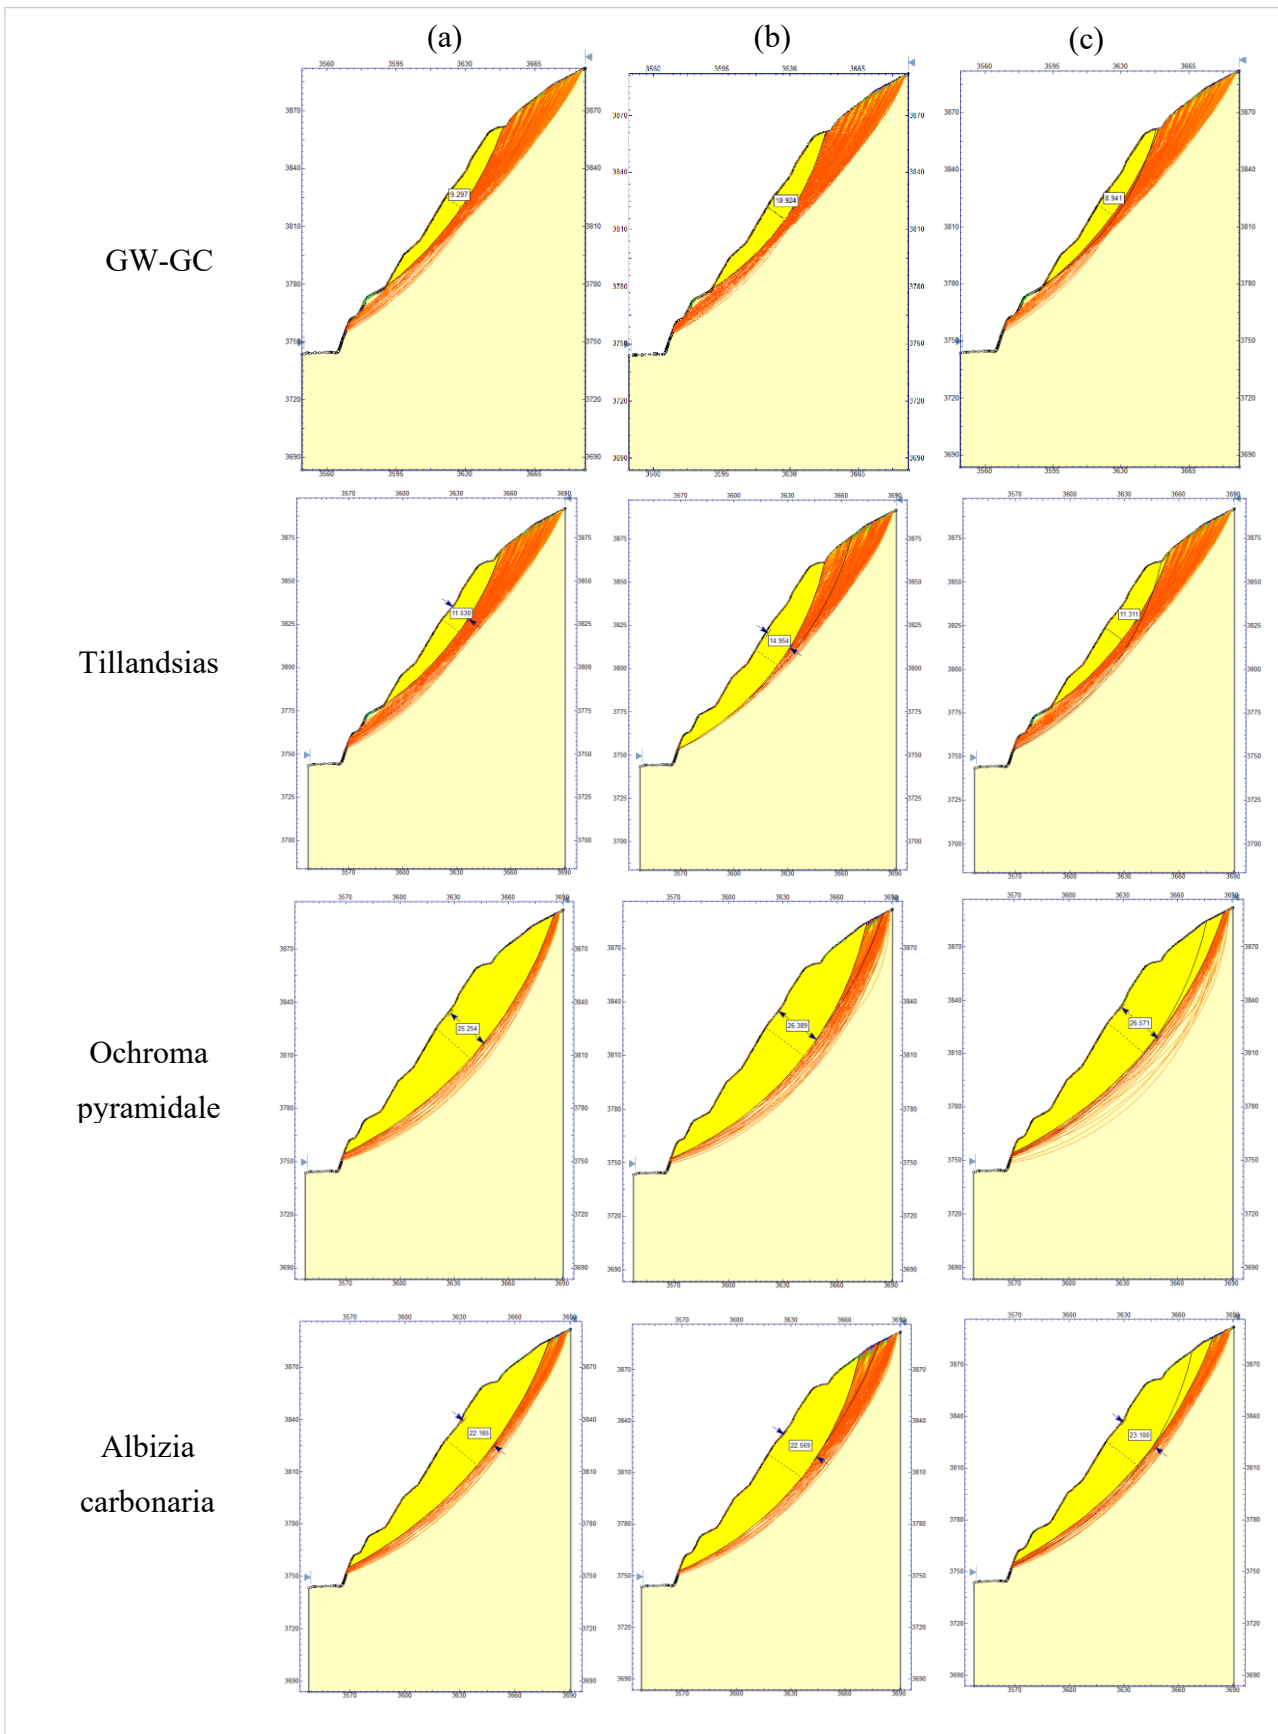
Superficie de falla del talud 03 en condiciones estáticas sin y con refuerzo vegetal.

En el modelamiento del talud del perfil 03, bajo condiciones estáticas, se observó en la superficie mínima del centro de deslizamiento (color anaranjado) la indicación de la superficie de falla del talud. Adicionalmente, se mostró la superficie de deslizamiento requerida (color amarillo), cuyo aumento incrementó el factor de seguridad. El radio de curvatura dentro del contorno de la superficie de falla no representó una relación directa con respecto al efecto de la vegetación.

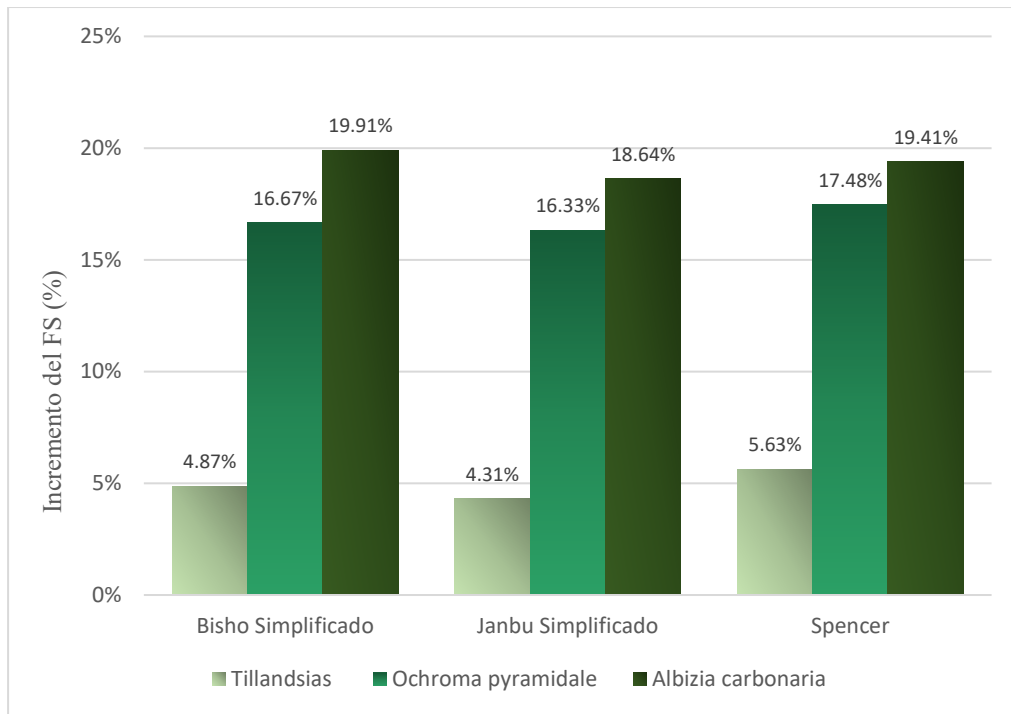
Efecto de la vegetación y tipo de suelo en condiciones estáticas del perfil 01.

En los tres métodos de análisis, se determinó que la especie *Albizia carbonaria* fue la que tuvo mayor efecto en el factor de seguridad (19.91, 18.64 y 19.41), seguida por la especie *Ochroma pyramidale* (16.67, 16.33 y 17.48). Finalmente, la especie vegetal *Tillandsias* fue la que mostró el menor efecto (4.87, 4.31 y 5.63).

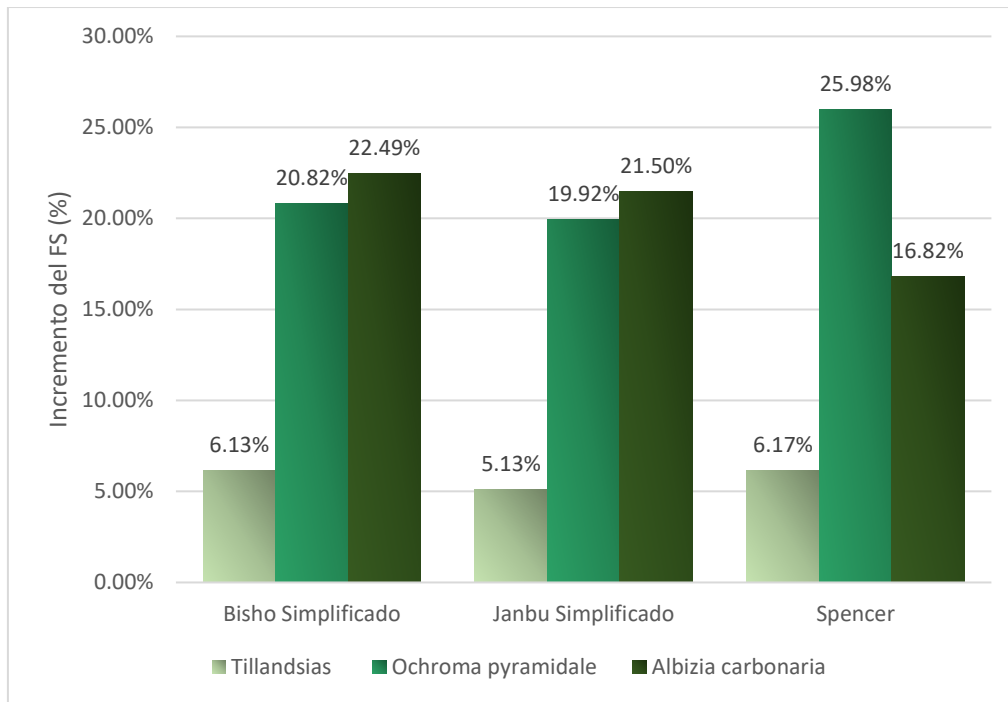
Efecto de la vegetación y tipo de suelo en condiciones pseudoestáticas del perfil 01.

En los tres métodos de análisis, se determinó que la especie *Ochroma pyramidale* fue la que tuvo mayor efecto en el factor de seguridad (20.82, 19.92 y 25.98), seguida por la especie *Albizia carbonaria* (22.49, 21.50 y 16.82). Finalmente, la especie vegetal *Tillandsias* fue la que mostró el menor efecto (6.13, 5.13 y 6.17).

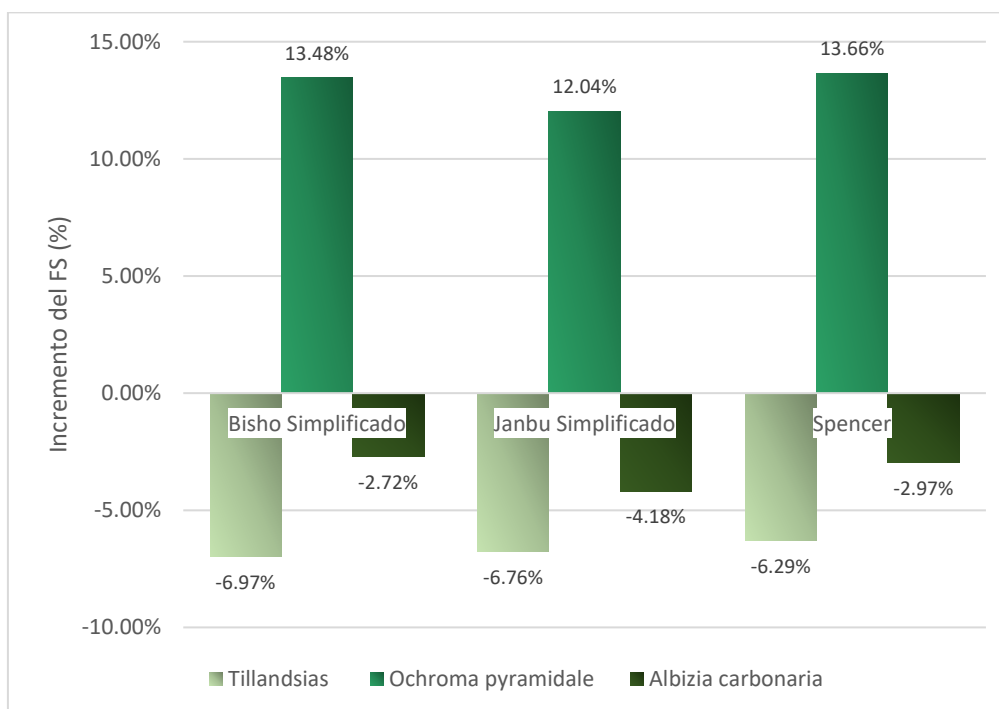
Efecto de la vegetación y tipo de suelo en condiciones estáticas del perfil 02.

En los tres métodos de análisis, se determinó que la especie *Ochroma pyramidale* fue la que tuvo mayor efecto en el factor de seguridad (13.48, 12.04 y 13.66), mientras que las dos especies continuas disminuyeron el factor de seguridad. La especie *Tillandsias* disminuyó el factor de seguridad en (-6.97, -6.76 y -6.29), siendo el más crítico, y finalmente, la especie

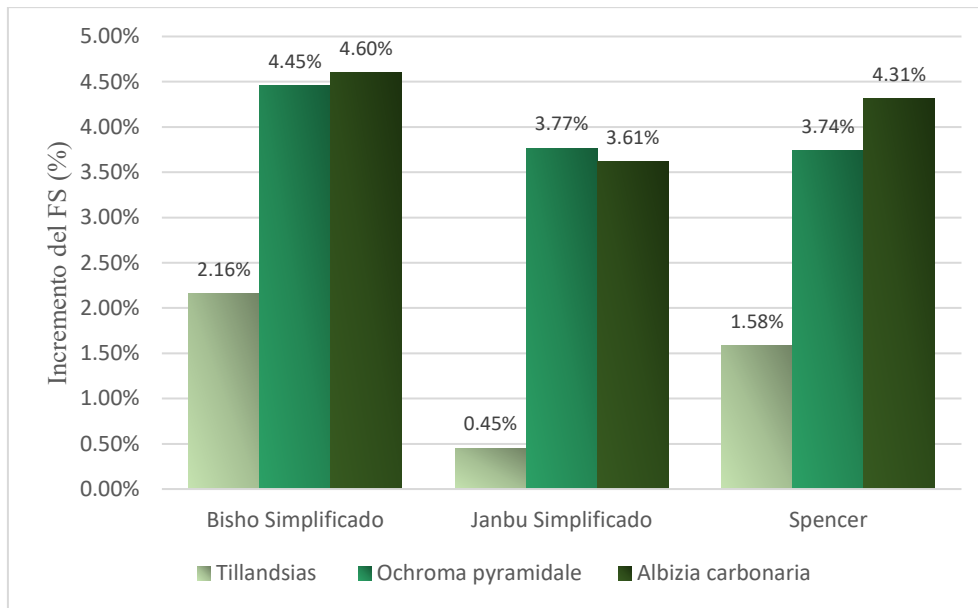
Efecto de la vegetación y tipo de suelo en condiciones estáticas del perfil 03.

En los tres métodos de análisis, se determinó que la especie *Albizia carbonaria* fue la que tuvo mayor efecto en el factor de seguridad (4.60, 3.61 y 4.31), seguida por la especie *Ochroma pyramidale* (4.45, 3.77 y 3.74). Finalmente, la especie vegetal *Tillandsias* fue la que mostró el menor efecto (2.16, 0.45 y 1.58).

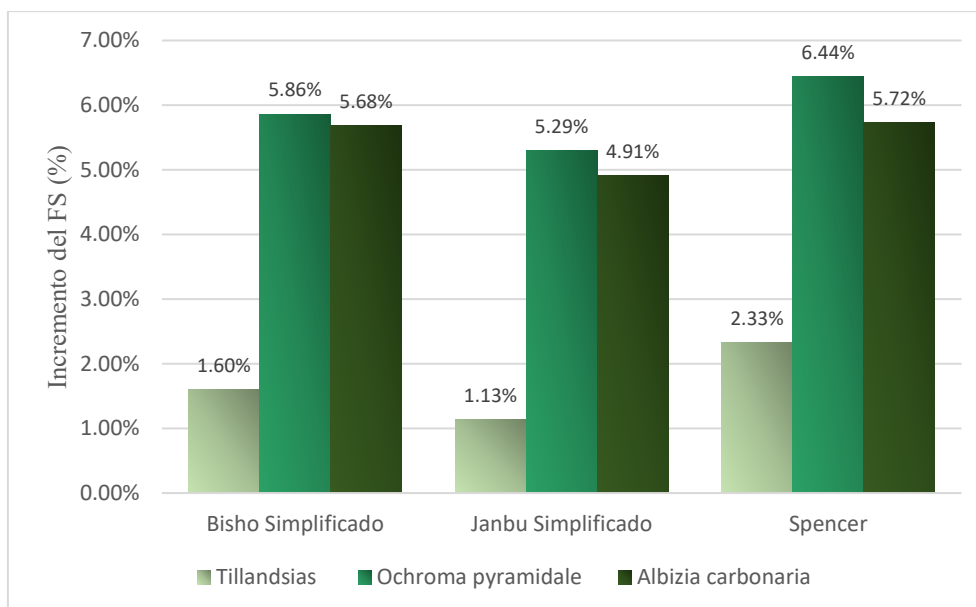
Efecto de la vegetación y tipo de suelo en condiciones pseudoestáticas del perfil 03.

En los tres métodos de análisis, se determinó que la especie *Ochroma pyramidale* fue la que tuvo mayor efecto en el factor de seguridad (5.86, 5.29 y 6.44), seguida por la especie *Albizia carbonaria* (5.68, 4.91 y 5.72). Finalmente, la especie vegetal *Tillandsias* fue la que mostró el menor efecto (1.60, 1.13 y 2.33).

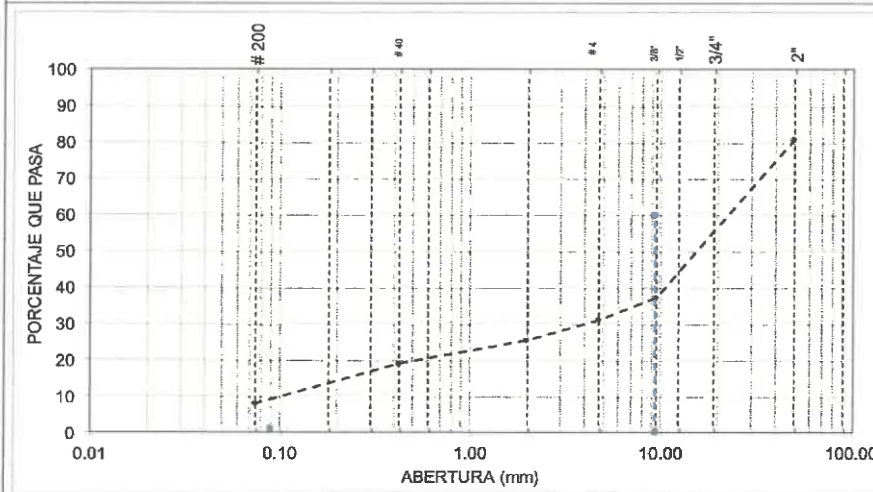
4. CURVA GRANULOMETRICA

SUCS	GW-GC
AASHTO	A-2-6 (0)
INDICE GRUPO	0
DIAMETROS	
Di	Abertura
60	9.32
30	2.00
10	0.09

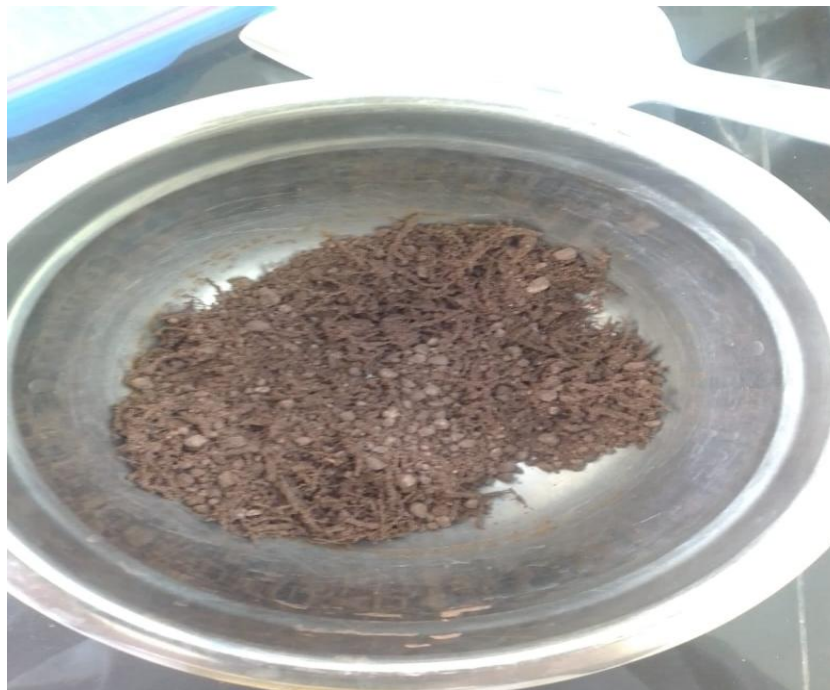
Figura A.6.11

Calicata C-01 con raíces de Tillandsias

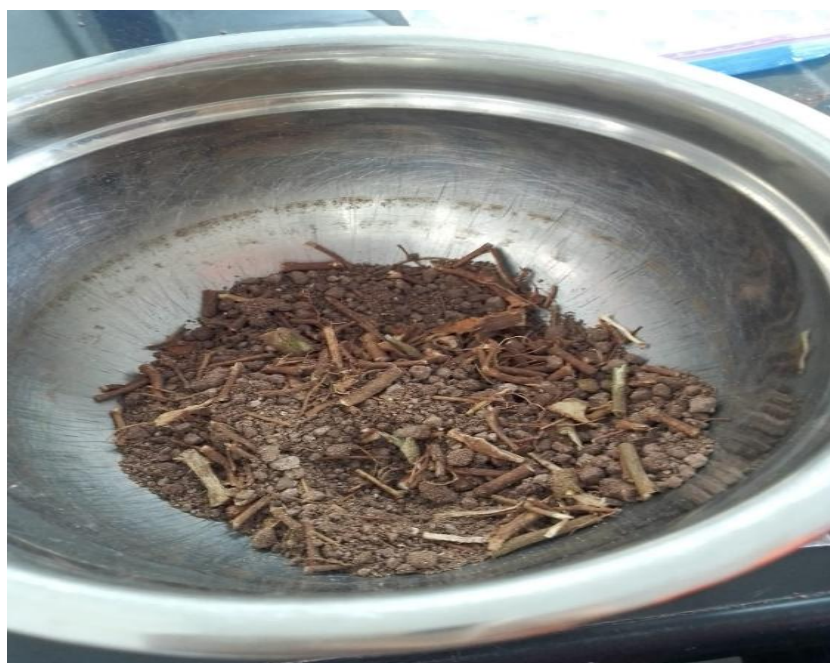
Figura A.6.12

Calicata C-04 con raíces de Albizia carbonaria

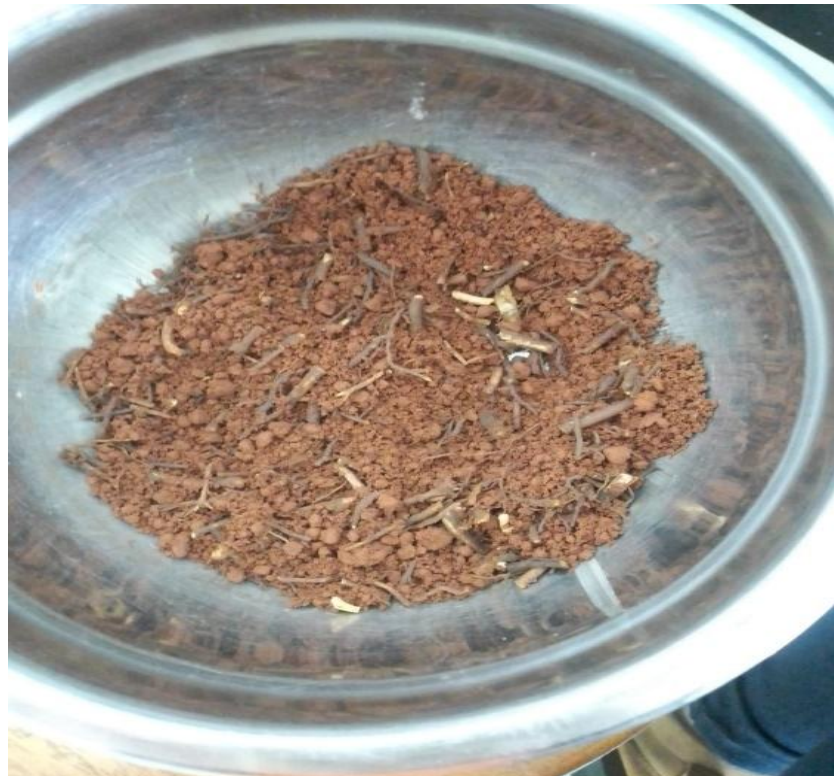
Figura A.6.13

Calicata C-07 con raíces de Ochroma pyramidale
